# Měření úniku tepla z objektu rodinného domu r. 2005

<b>Objednatel</b>	p. XYZ Pěkná 539 Velké Louny	Místo měření: p. XYZ Pěkná 539 Velké Louny Datum měření: 25.11.2020
-------------------	------------------------------------	---

<b>Zakázka</b>	Měření úniku tepla z objektu rodinného domu zdi, podkrovními místnostmi.  Byla provedena zjednodušená zkouška v souladu s EN 13187 s využitím termokamery.
----------------	--

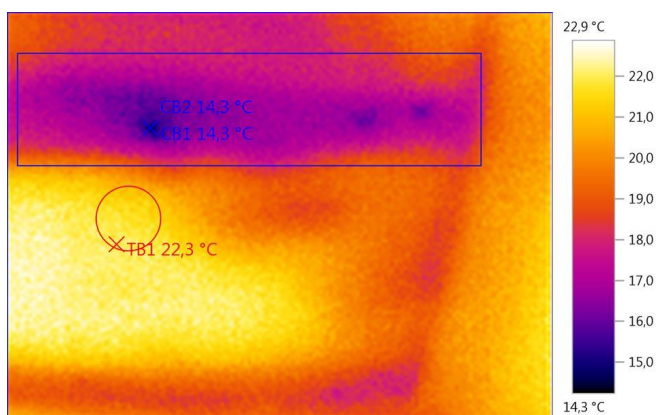
**Soubor:**  
IR000128.BMT

Serverovna - nad rozvaděčem

Špatná nedostatečná izolace, možná styk dvou izolací, částečně tep. most.

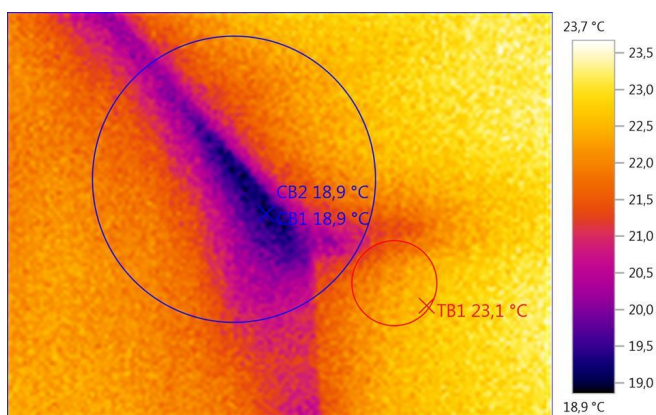
**Soubor:**  
IR000129.BMT

Serverovna - roh datový rozvaděč

Menší nedostatek v tepel. izolaci.

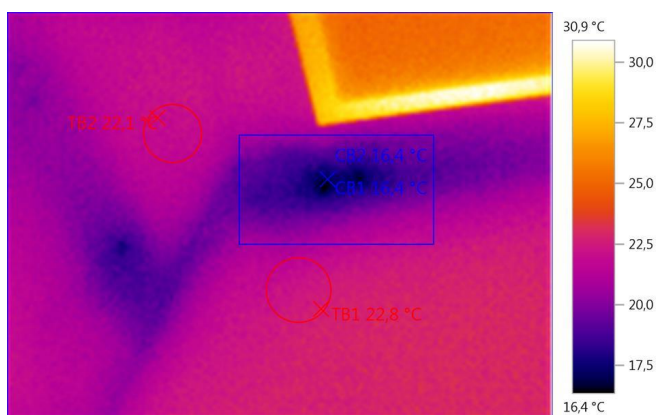
**Soubor:**  
IR000130.BMT

Serverovna - strop u světla.  
Strop špatná izolace

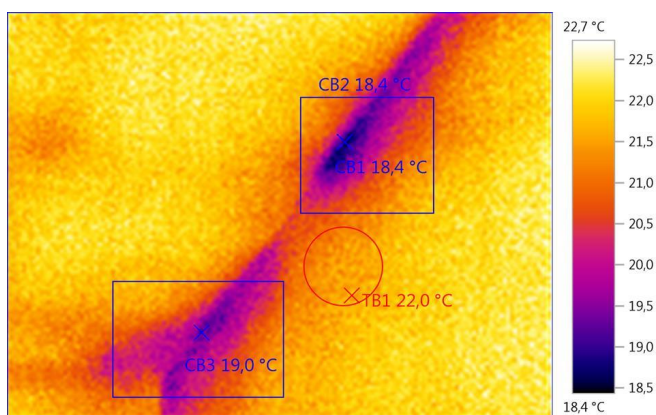
**Soubor:**  
IR000131.BMT

Serverovna - Serverovna - zeď Patkovy.  
Není to nejhorší, je tam ale rezerva.

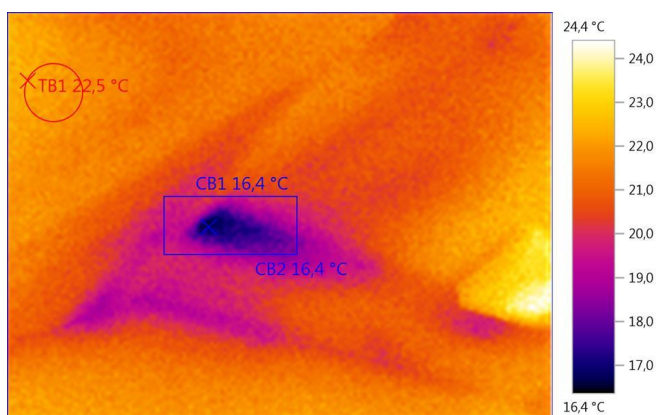
**Soubor:**  
IR000132.BMT

Koupelna - nad umyvadlem.  
Rohové geometrie špatná izolace příp. tep. most.

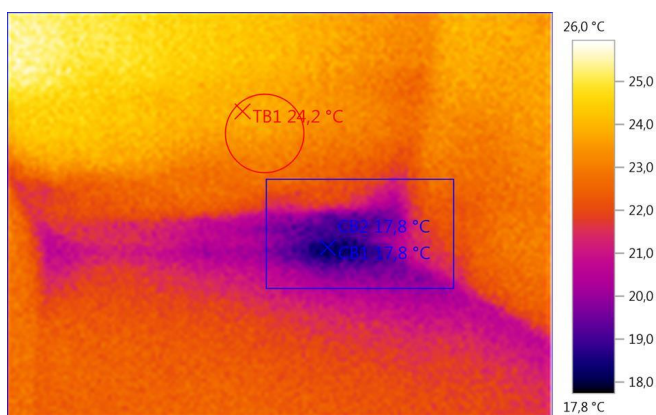
**Soubor:**  
IR000133.BMT

Koupelna - toaleta.

Rohové geometrie špatná izolace příp. tep. geometrický most. Hned vedle studeného místa je teplota o 6,4 st.C vyšší.

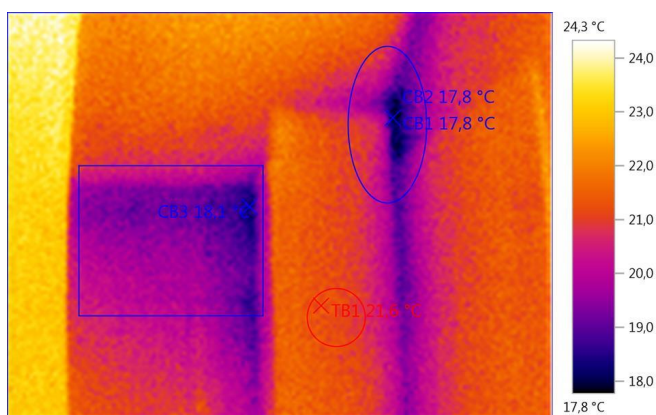
**Soubor:**  
IR000134.BMT

Koupelna - rohy nad vanou.

Rohy špatná izolace, geometrický tep. most.

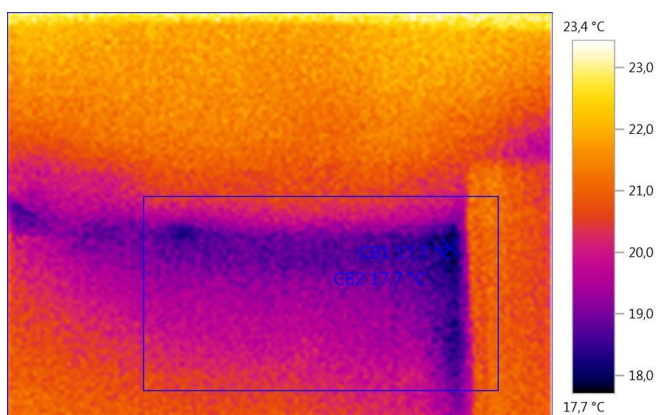
**Soubor:**  
IR000135.BMT

Koupelna - nad vanou roh detail.  
Špatná izolace tep. a geometrický tep. most.

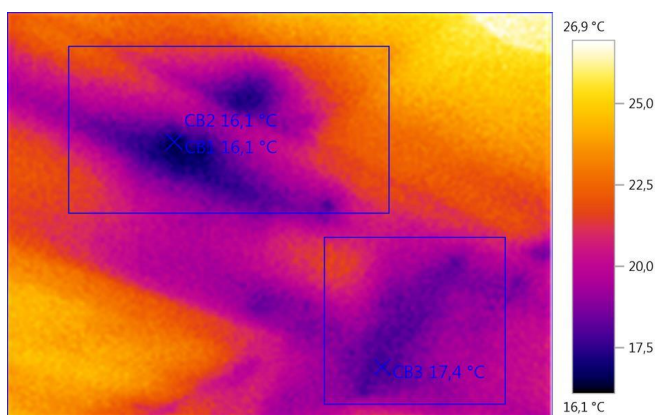
**Soubor:**  
IR000136.BMT

Pokoj Martin - nad střešní okno.

Špatná izolace rohů sádkartonu. Rohy jsou vždy tepelným mostem, proto jsou na izolaci mnohem náročnější.

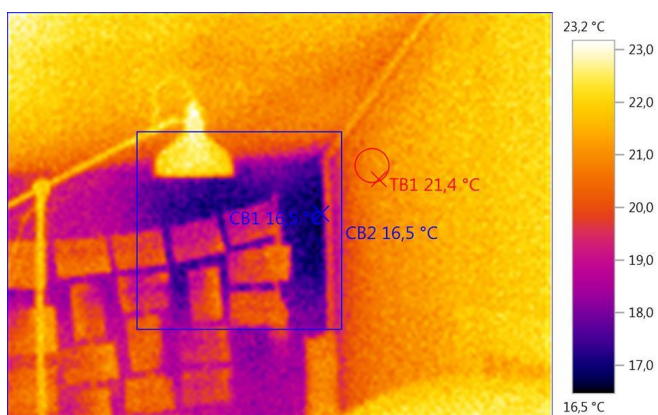
**Soubor:**  
IR000137.BMT

Pokoj Martin - roh postel.

Špatná izolace, o kousek vedle teplota normální

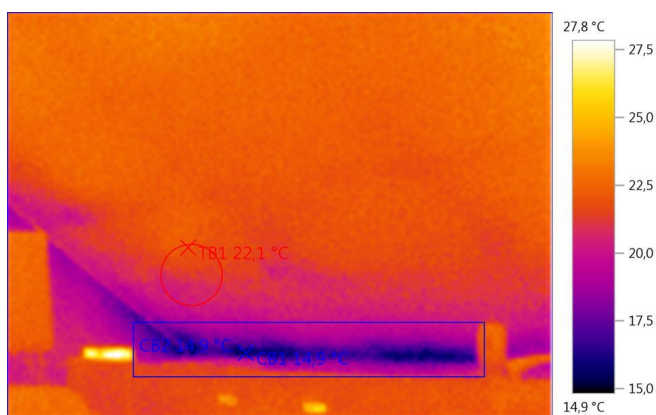
**Soubor:**  
IR000138.BMT

Martin pokoj - roh televize.

Rohy, špatná izolace, rohy vždy vyžadují větší tep. izolaci než rovné plochy.

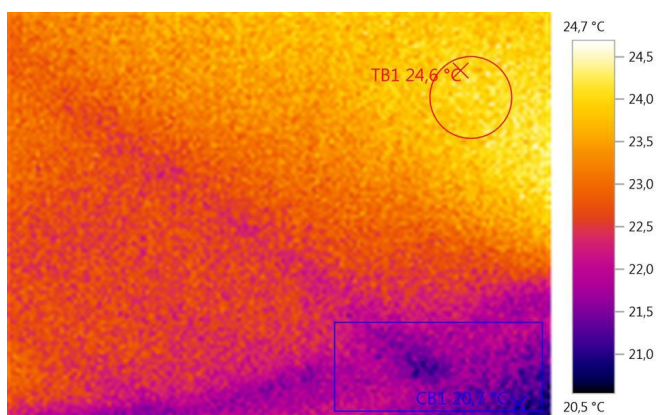
**Soubor:**  
IR000139.BMT

Pokoj Martin - trámy strop.  
Tepelné mosty, rovné plochy v pořádku.

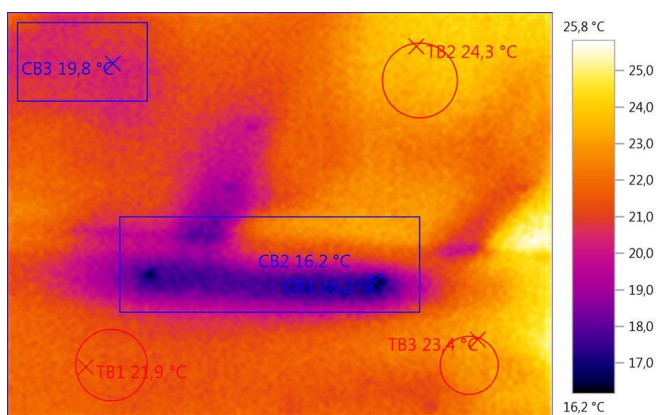
**Soubor:**  
IR000140.BMT

Pokoj Ondra - roh.

Tepelné mosty, rovné plochy na výjimky v pořádku.

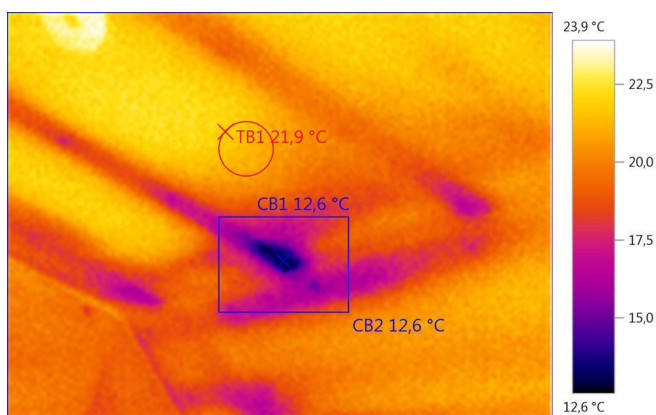
**Soubor:**  
IR000141.BMT

Pokoj Ondra - roh nad křeslem.

Tepelné mosty způsobené trámy, zřejmě sedí přímo na zdivu.

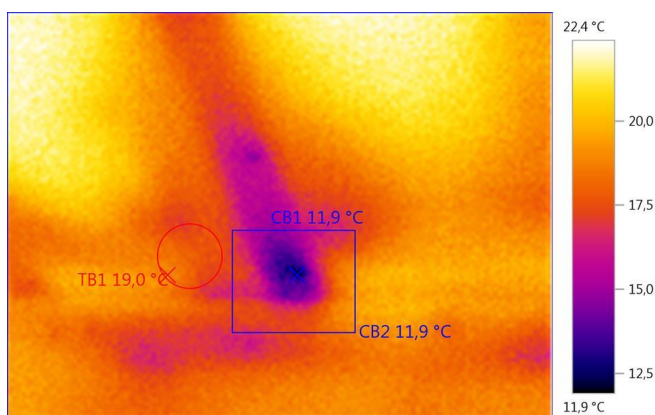
**Soubor:**  
IR000142.BMT

Pokoj Ondra - trám nad stolem.

Tepelné mosty způsobené trámy, zřejmě sedí přímo na zdivu. Velmi nízká povrchová teplota.

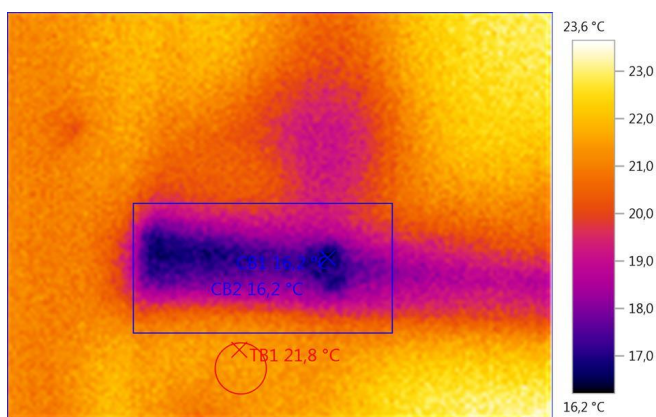
**Soubor:**  
IR000143.BMT

Pokoj Ondra - Detail strop.

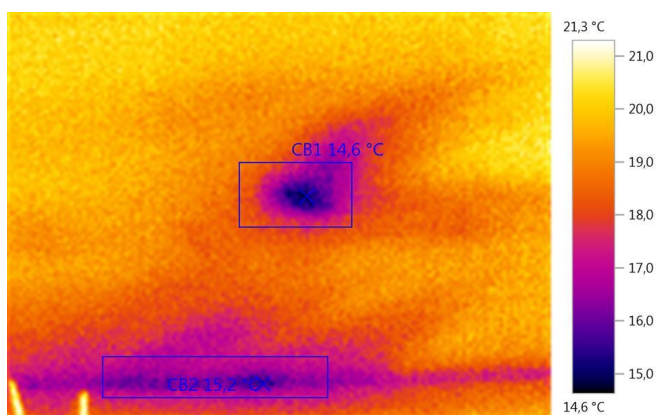
**Soubor:**  
IR000144.BMT

Pokoj Ondra - nad WIFI.

Rohy - špatná nedostatečná izolace, studený bod tep. most?

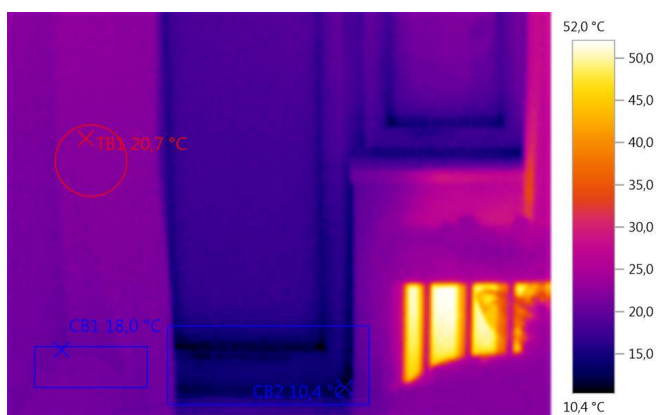
**Soubor:**  
IR000145.BMT

Dětský pokoj - balkonové dveře.

S velkou pravděpodobností se jedná o tepelný most skrz balkonovou podestu, proto velmi nízká teplota dole balkonové dveře, ale také zdivo vlevo dole. Cca 1m nad podlahou je již teplota zdiva v normě.

Velkými "vysavači" tepla jsou balkonové podesty (tepelné mosty), které jsou buď projektově nebo realizačně špatně provedeny.

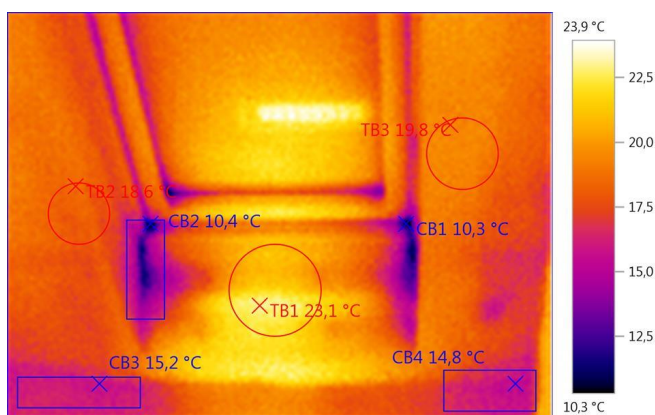
**Soubor:**  
IR000146.BMT

Dětský pokoj - střešní okno.

Možnost tepelný most geometrický (rohů) nebo špatná izolace těchto rohů a kolmé stěny pod oknem..

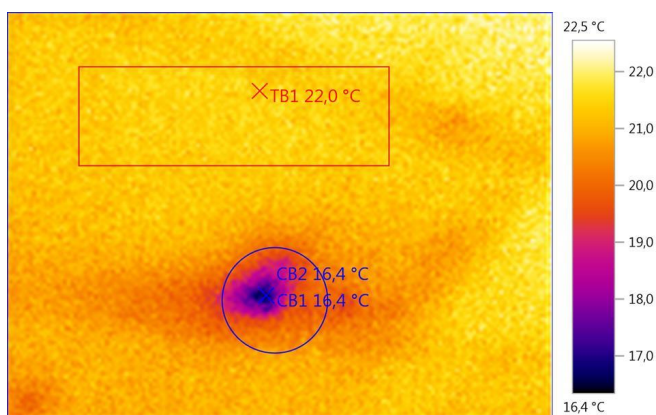
**Soubor:**  
IR000147.BMT

Ložnice - nad postelí.

Jde z pohledu tep. izolace v dobrém stavu, studený bod s největší pravděpodobností způsoben tep. mostem - dotyk nějakého předmětu přímo na sádkartonu.
